**Zala Megyei Múzeumok Igazgatósága  
Göcseji Falumúzeum  
8900 Zalaegerszeg, Falumúzeum u.**

**Zalalövői Hosszúház  
Rekonstrukció, II. ütem**

**Szakmai Beszámoló**

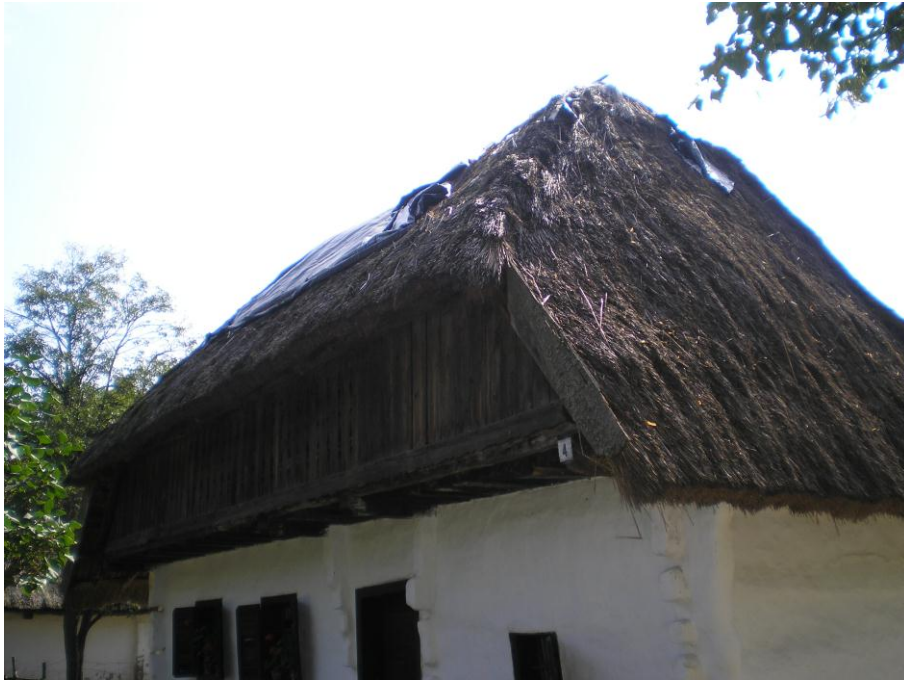
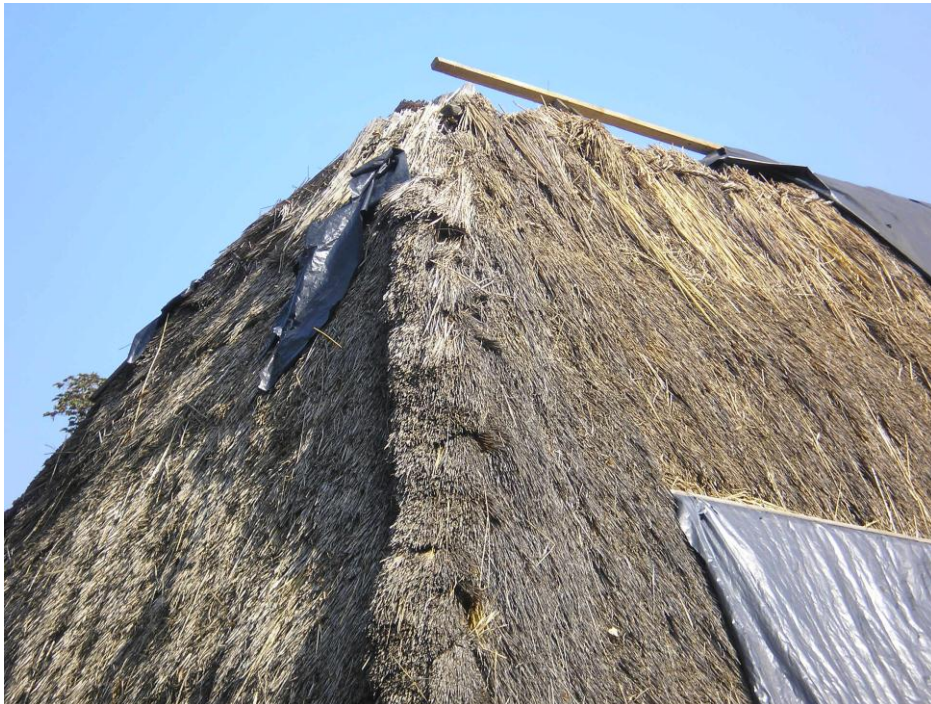
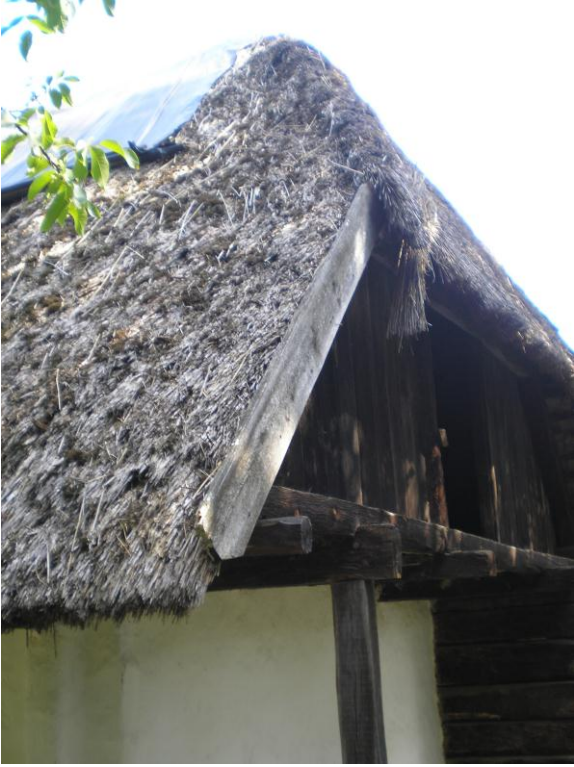
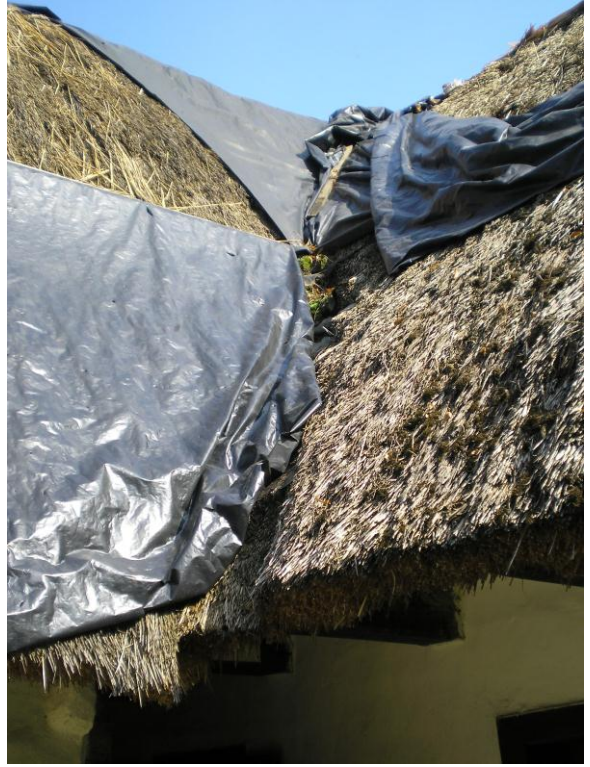
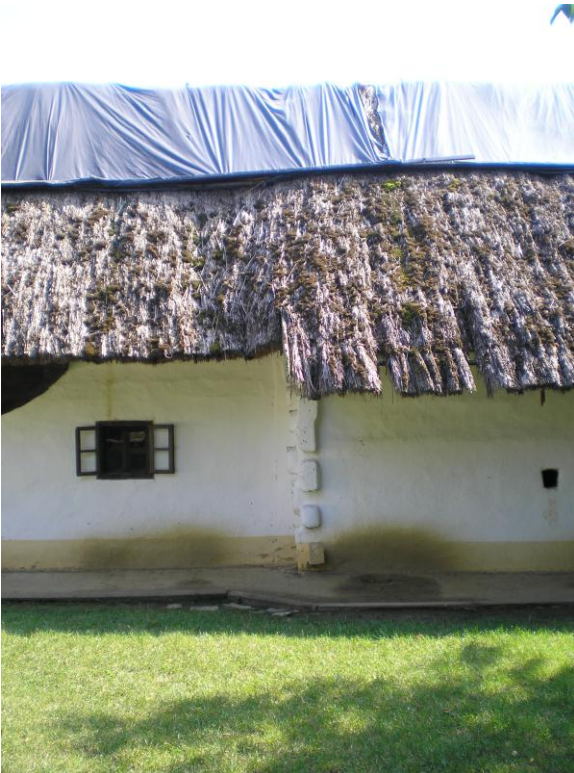
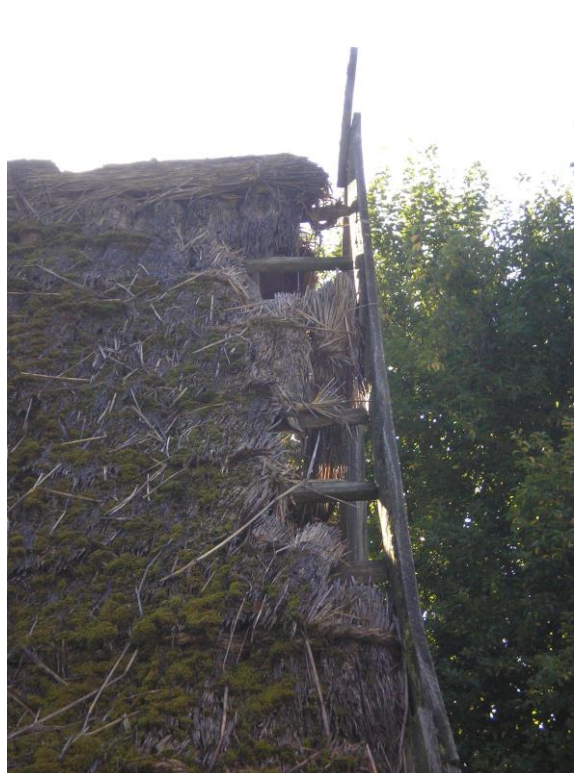
## Az épület korábbi állapota

Az épület állapota csak az elmúlt években kezdett romlani.

Tetőgerincének fedését elvitte a szél, a beázásoknak köszönhető az épület néhány pontján a rovarfertőzés megjelenése.

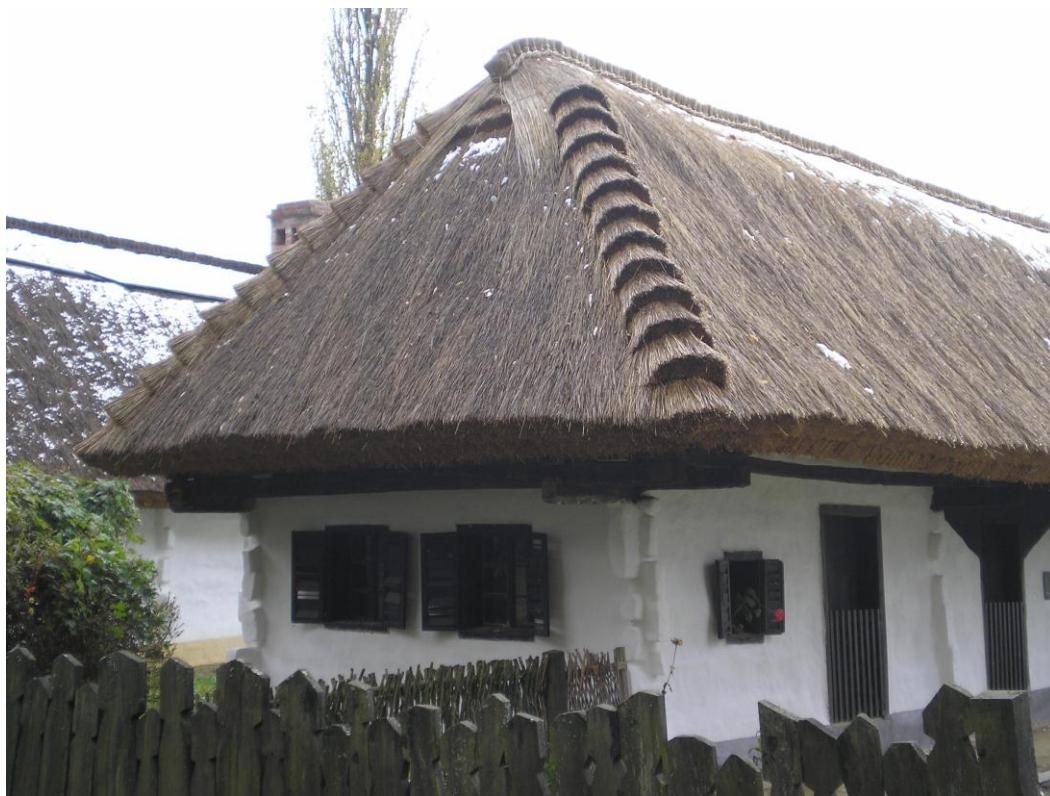
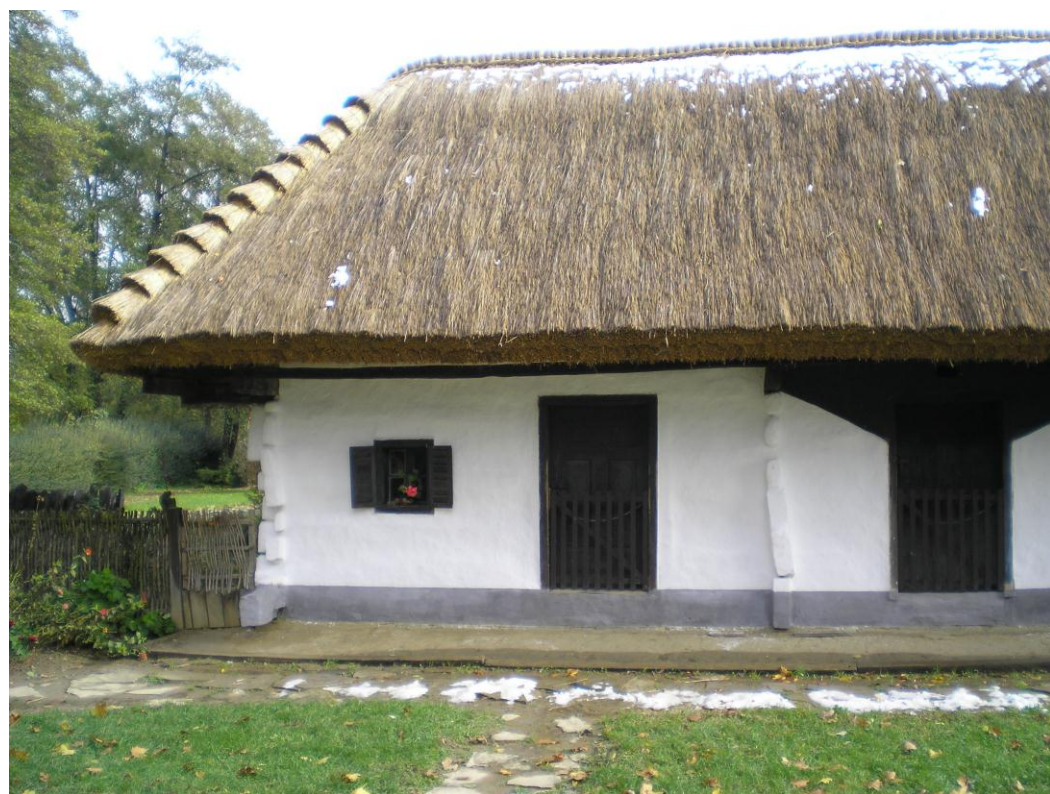
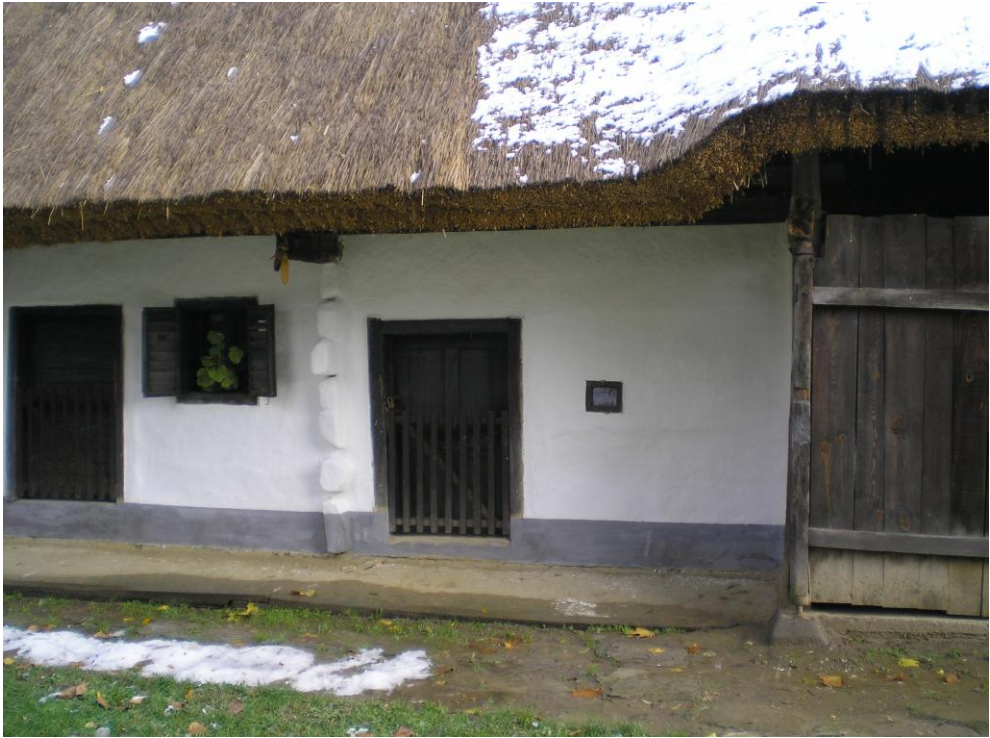
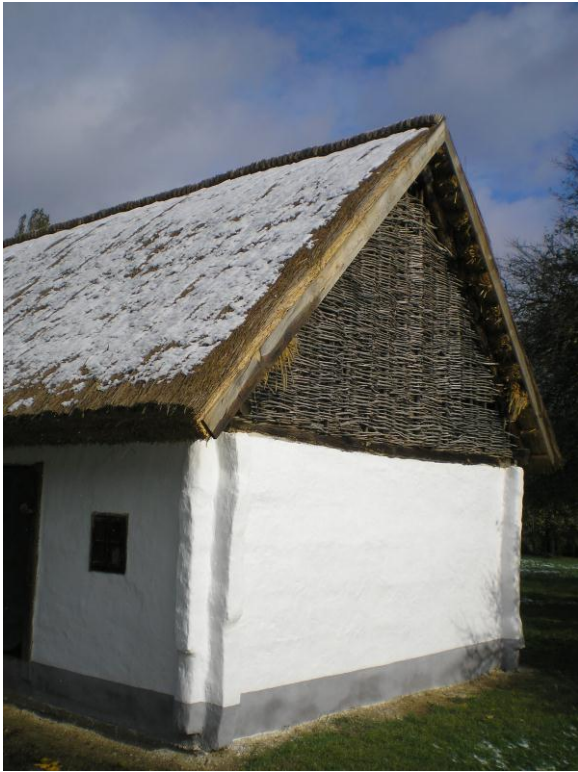
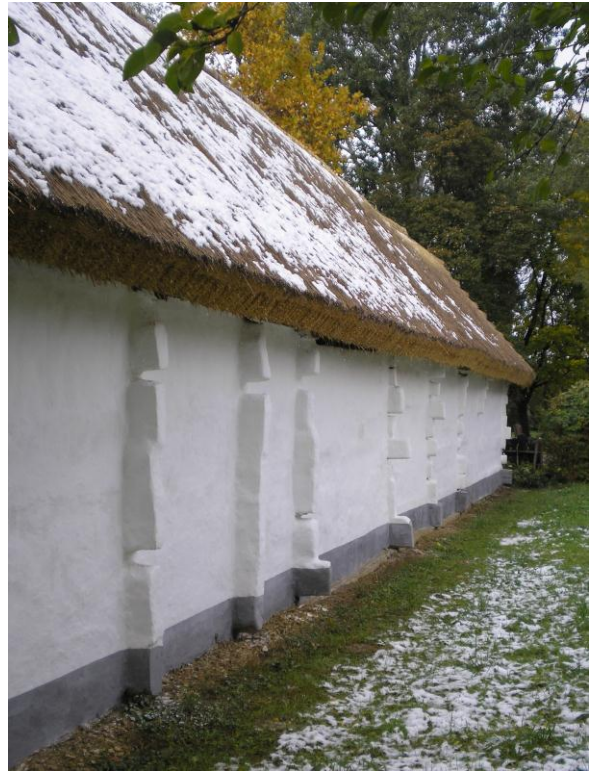
## Az épület jelenlegi állapota

A zsúpolás az érintett tetőszakaszon elkészült. A munka a hagyományos mód szerint készült a felületek és a gerinc fedése esetén is.

Az épület teljes falszerkezetén megtörtént a sározás hibáinak javítása, illetve a meszelése.
